Glassteinwände und Glassteinfenster

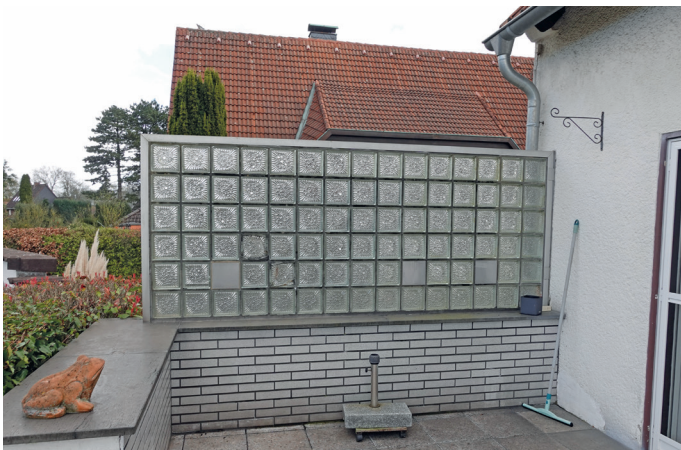
Sichtschutzwand mit Glasbausteinen – Zwangsspannungen haben Glasbruch verursacht

Beim Bau von Glassteinwänden ist zu beachten, dass diese – abgesehen von ihrem Eigengewicht – keine zusätzlichen lotrechten Lasten aufnehmen dürfen. Ebenso muss der Anschluss an angrenzende Bauteile so erfolgen, dass keine Zwängungskräfte auf die Wand einwirken.

In der Praxis zeigen sich häufig bereits bei der Errichtung von Glassteinwänden konstruktive Mängel. Entgegen den Vorgaben der DIN 4242 und DIN EN 1051-1 werden oftmals keine oder zu gering dimensionierte Dehnungs- und Gleitfugen ausgeführt. Stattdessen werden Glassteine direkt mit angrenzendem Mauerwerk vermörtelt, wodurch unzulässige Zwängungskräfte entstehen.

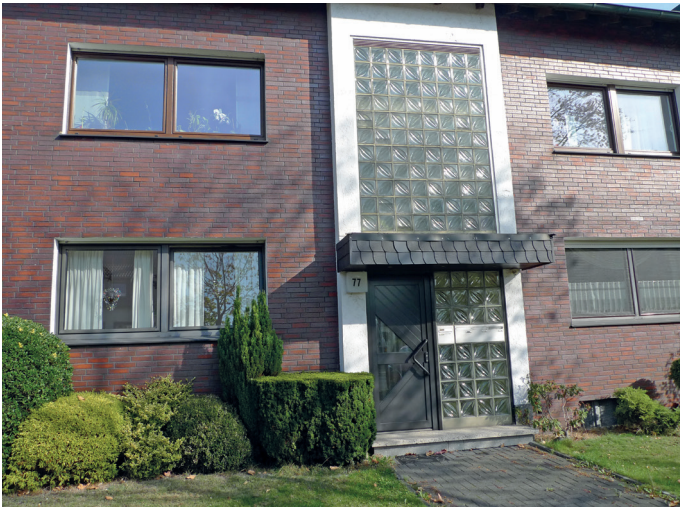
Hauseingang und Treppenhaus mit Glasbausteinen
