Jahressitzungen der Verbandsgremien

Ausführung von mit Fliesen oder Naturstein belegten Außentreppen

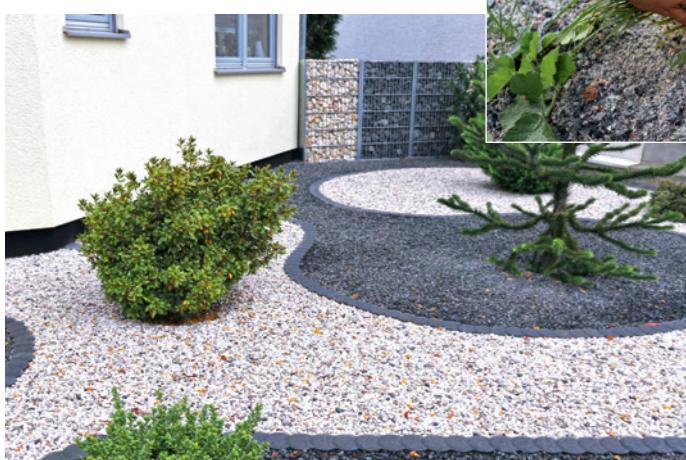
Von wegen pflegeleichter Schottergarten.

werden. Das Schottergarten wirklich pflegeleicht sind, ist zudem ein Irrglaube, da sie lediglich für eine relativ kurze Zeit „schön“ aussehen. Recht schnell kann sich allerhand Unrat, Staub, Laub, Samen etc. in den Zwischenräumen der aufgeschütteten Schotterflächen ansammeln, sodass sich langsam eine Humusfläche entwickelt. Diese bildet wiederum die Basis für die Ansiedlung und Ausbreitung von Unkräutern und Moosen, d. h., dass die Natur letztendlich versucht, sich Lebensraum zurückzuerobern. Das ursprüngliche Ziel des Vorgarten als repräsentative Visitenkarte ist also nur durch einen nicht unerheblichen Pflege(mehr)aufwand zu erreichen.

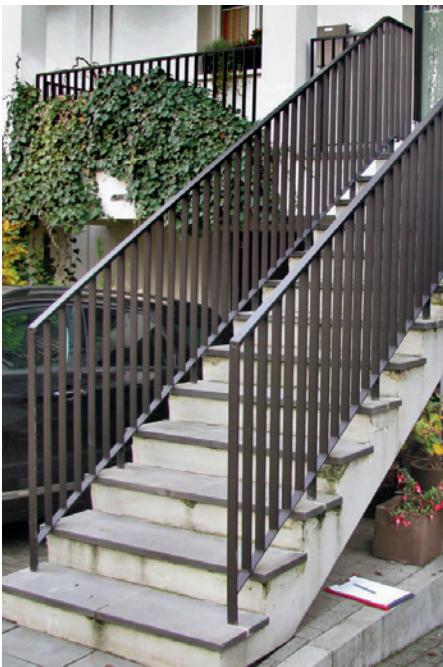
Verschmutzung/Vermoosung der verputzten Setzstufen und Treppenwange

Direkt nach der Fertigstellung noch den optischen Vorstellungen entsprechend, treten jedoch unter Verwendung des vorgenannten Aufbaus bereits nach wenigen Jahren deutlich wahrzunehmende Schäden an der Treppe auf. An den undichten Stoßfugen dringt Feuchtigkeit ein, die aus den seitlich oder tiefer liegenden Fugen austritt, was in den Bereichen der Treppenwangen und den Setzstufen zu Kalkausblühungen führt. Kann das eingedrungene Regenwas-

ser nicht schnell genug entweichen, führt dies im Winter zusätzlich zu Frostschäden, welche sich als Schädigung (Reißen/Lösen/Bruch) des Plattenbelags und der Putzschicht darstellen. Deutliche Verfärbungen sind darüber hinaus die Folge des unkontrolliert ablaufenden Niederschlagswassers. Um die bestehenden Schäden zu beseitigen und neuen Problemen vorzubeugen, ist hier ein Abbruch des Bestandes bis zur Rohkonstruktion in aller Regel notwendig.

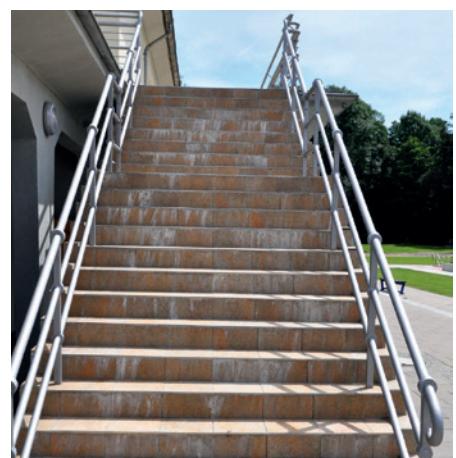
Stufenanlage mit Kalkausblühungen auf dem Fliesenbelag

Außentreppen sind nicht wasserdicht. Insbesondere über die Fugen dringt Feuchtigkeit in den Verlegeuntergrund ein. Kann die eingedrungene Feuchtigkeit nicht abgeleitet werden, können Feuchtflecken, Kalkausblühungen und Frostschäden entstehen. Wasserundurchlässige Untergründe müssen ein ausreichendes Gefälle von $\geq 1\%$ aufweisen. Ist kein ausreichendes Gefälle vorhanden, muss vor der Verlegung ein Gefällestrich-/Spachtelung mit einer Abdichtung im Verbund eingebaut werden. Bei sichtbaren Treppenwangen sollte der seitliche Austritt ablaufenden Sickerwassers durch den Einbau z.B. einer Aufkantung in der Ebene des Verlegeuntergrunds vermieden werden.
